ÉTAT DES BERGES ET SOLUTIONS DE STABILISATION PARC PIERRE PAYET MONTRÉAL, QUÉBEC CANADA

Préparé par Terraformex Environnement

Mars 2022

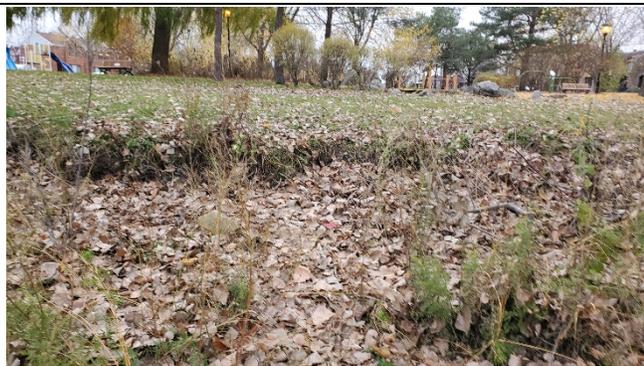
Photo 1. Érosion en microtalus, secteur central.

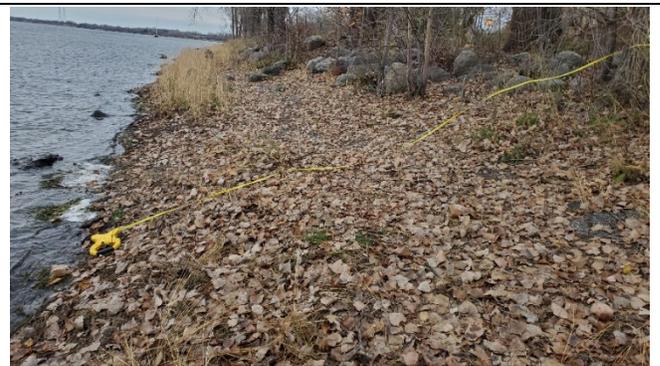
Photo 2. Enrochement observé vers 0+703

Sur le profil 0+703, il est possible de constater la position de l'encrochement. Ce dernier se trouve dans la plage d'élévation de la LHE. Aucune érosion n'est observée le long du profil et une bande riveraine naturelle de 1 m est observée en sommet d'encrochement. Le pied d'encrochement est végétalisé et présente des déchets, et ce comme à plusieurs endroits le long de la berge. Ces derniers sont souvent des blocs de béton et d'asphalte provenant probablement de l'érosion des remblais disposés le long du littoral il y a plusieurs décennies.

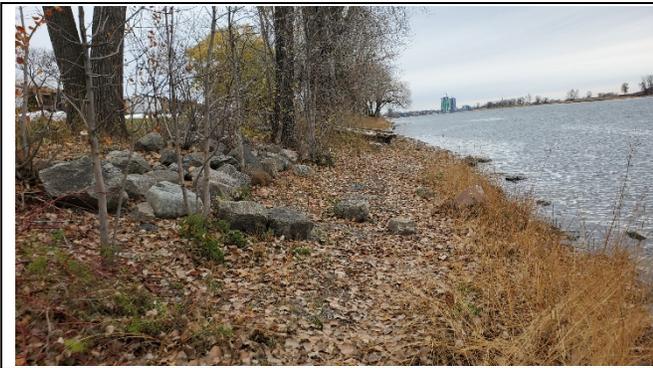
Photo 3. Enrochement observé vers 0+550

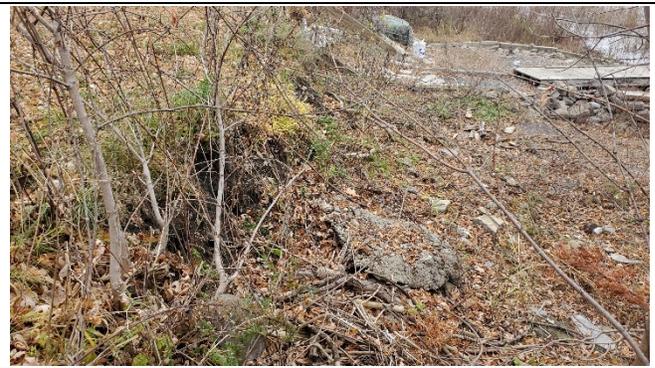
Photo 4. Petit talus en érosion, secteur sud (0+350).

Pour les berges à faible dangerosité située dans le secteur sud, comme le talus pourrait éventuellement menacer l'usage du sentier, il est suggéré d'augmenter la végétalisation visant à réduire l'érosion du talus. Sur les tronçons centraux et nord, les enjeux d'érosion sont quasi inexistantes et aucune intervention de plantation n'est proposée contre l'érosion.

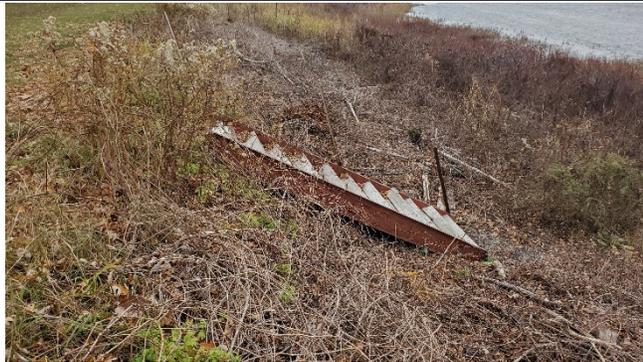
Photo 5. Recouvrement de vignes sur le talus qui est plus ou moins faiblement en érosion (0+325).

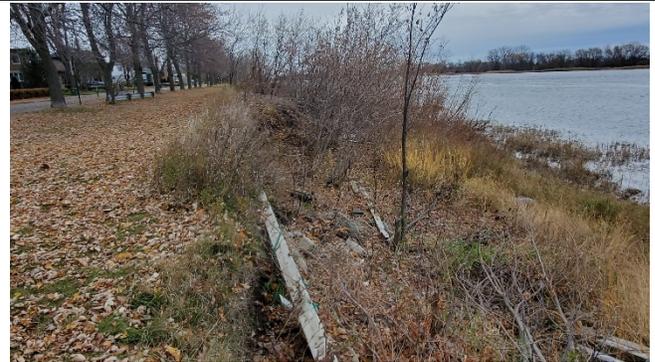
Photo 6. Présence de déchets sur la berge (0+240).

4. Finalement, une campagne de nettoyage des berges pourrait être effectuée, car des déchets, surtout du béton, des planches de bois et de l'asphalte, ont été observés sur les berges.

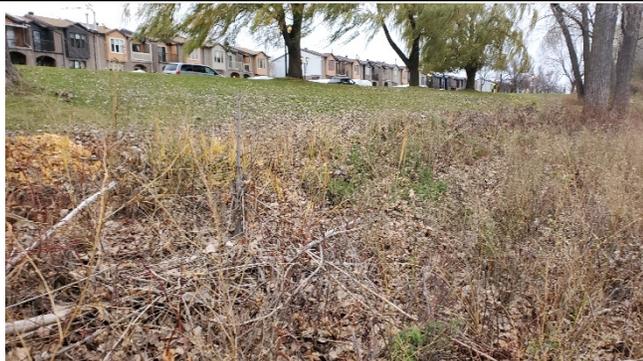
Photo 7. État de la bande riveraine entretenue et naturelle (tronçon nord).

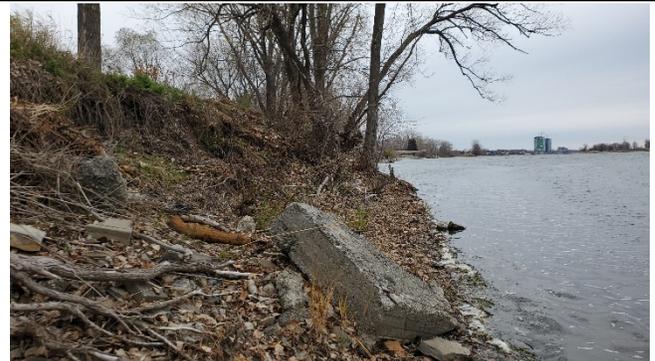
Photo 8. Présence de déchet et d'érosion le long du talus en berge (tronçon nord).

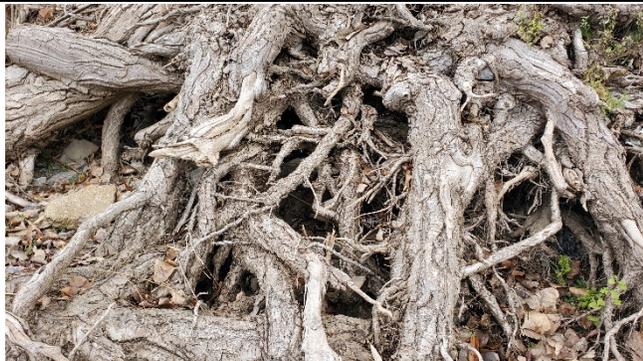
Photo 9. Arbre affecté par de l'érosion (tronçon nord).

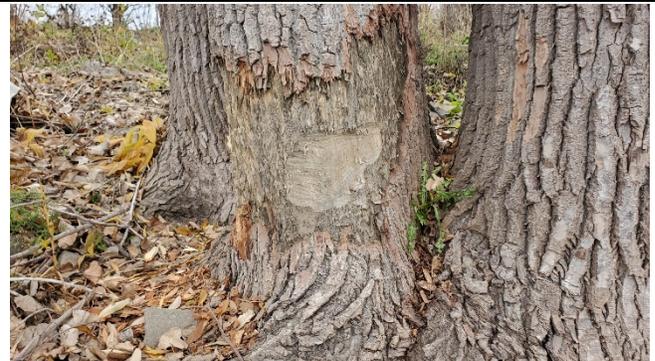
Photo 10. Arbre dégradé par des castors (tronçon nord).

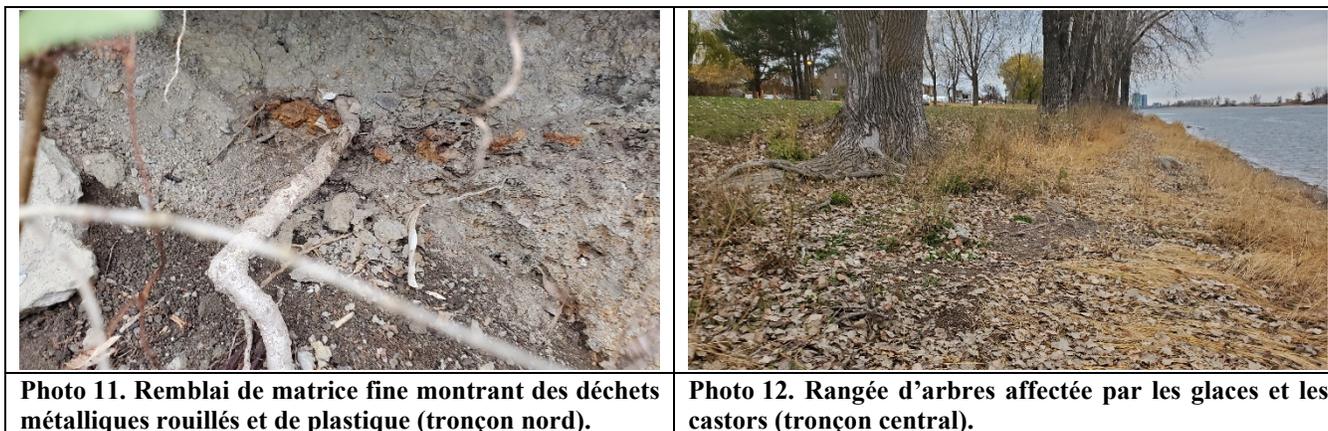
Photo 11. Remblai de matrice fine montrant des déchets métalliques rouillés et de plastique (tronçon nord).

Photo 12. Rangée d’arbres affectée par les glaces et les castors (tronçon central).

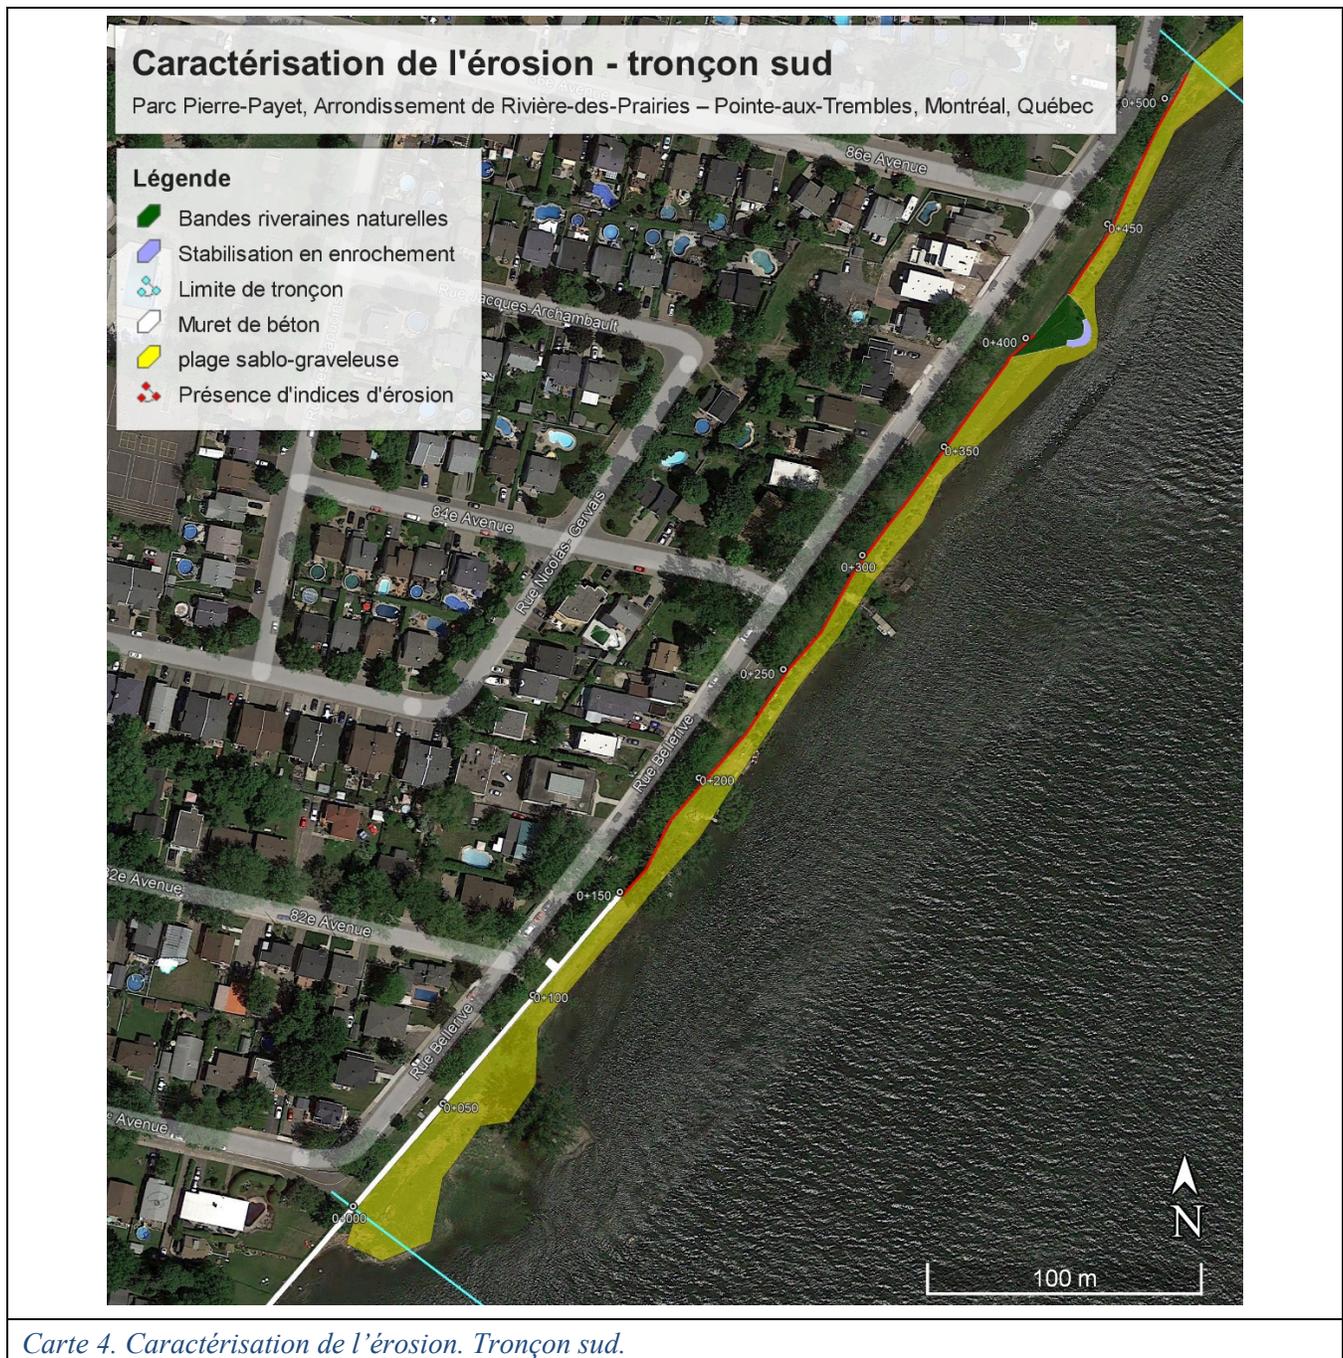
Comme le montre la Carte 4, l'érosion a été détectée entre les chaînages 0+148 et 0+403 (255 m) et entre les chaînages 0+422 et 0+512 (90 m) pour un total de berge affectée de 345 m. L'érosion observée consiste par la présence de talus plus ou moins dénudés de végétation, généralement d'environ 1 m de hauteur et moins. Mis à part le mur de béton observé sur 149 m de long dans la section sud du tronçon et une courte section de 12 m de long de berge enrochée sur une pointe (vers 0+410), aucun autre ouvrage de stabilisation n'est observé le long de ce tronçon.

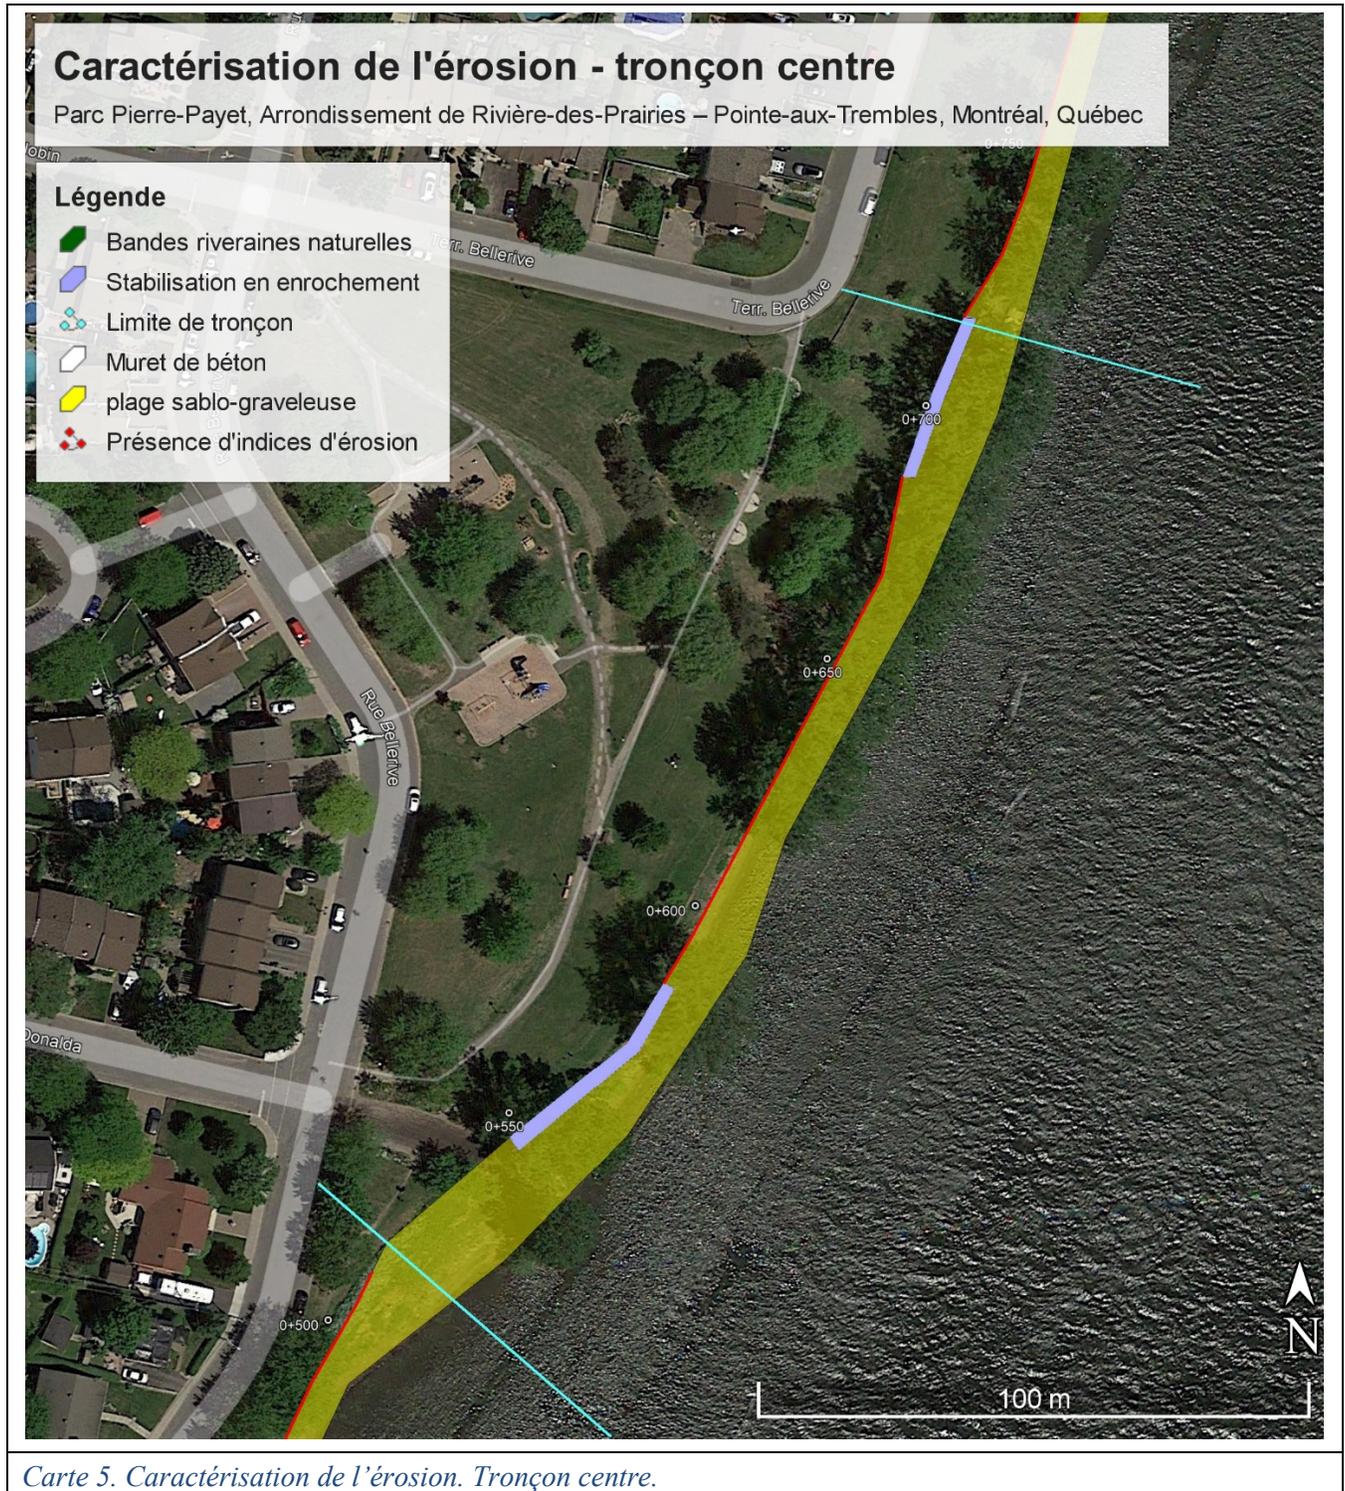
Comme le montre la Carte 5, l'érosion a été détectée entre les chaînages 0+585 et 0+687 pour un total de berge affectée de 102 m. L'érosion observée consiste par la présence de microtalus plus ou moins dénudé de végétation, généralement d'environ 0,3 m de hauteur et moins. Deux courtes sections de 40 et 31 m de long de berges sont enrochées (vers 0+570 et 0+700) le long de ce tronçon. Ces enrochements sont constitués de grosses pierres déversées au sol. Leur efficacité semble douteuse. Comme l'érosion y est faible, ils peuvent quand même réussir à contrer l'essentielle de l'érosion.

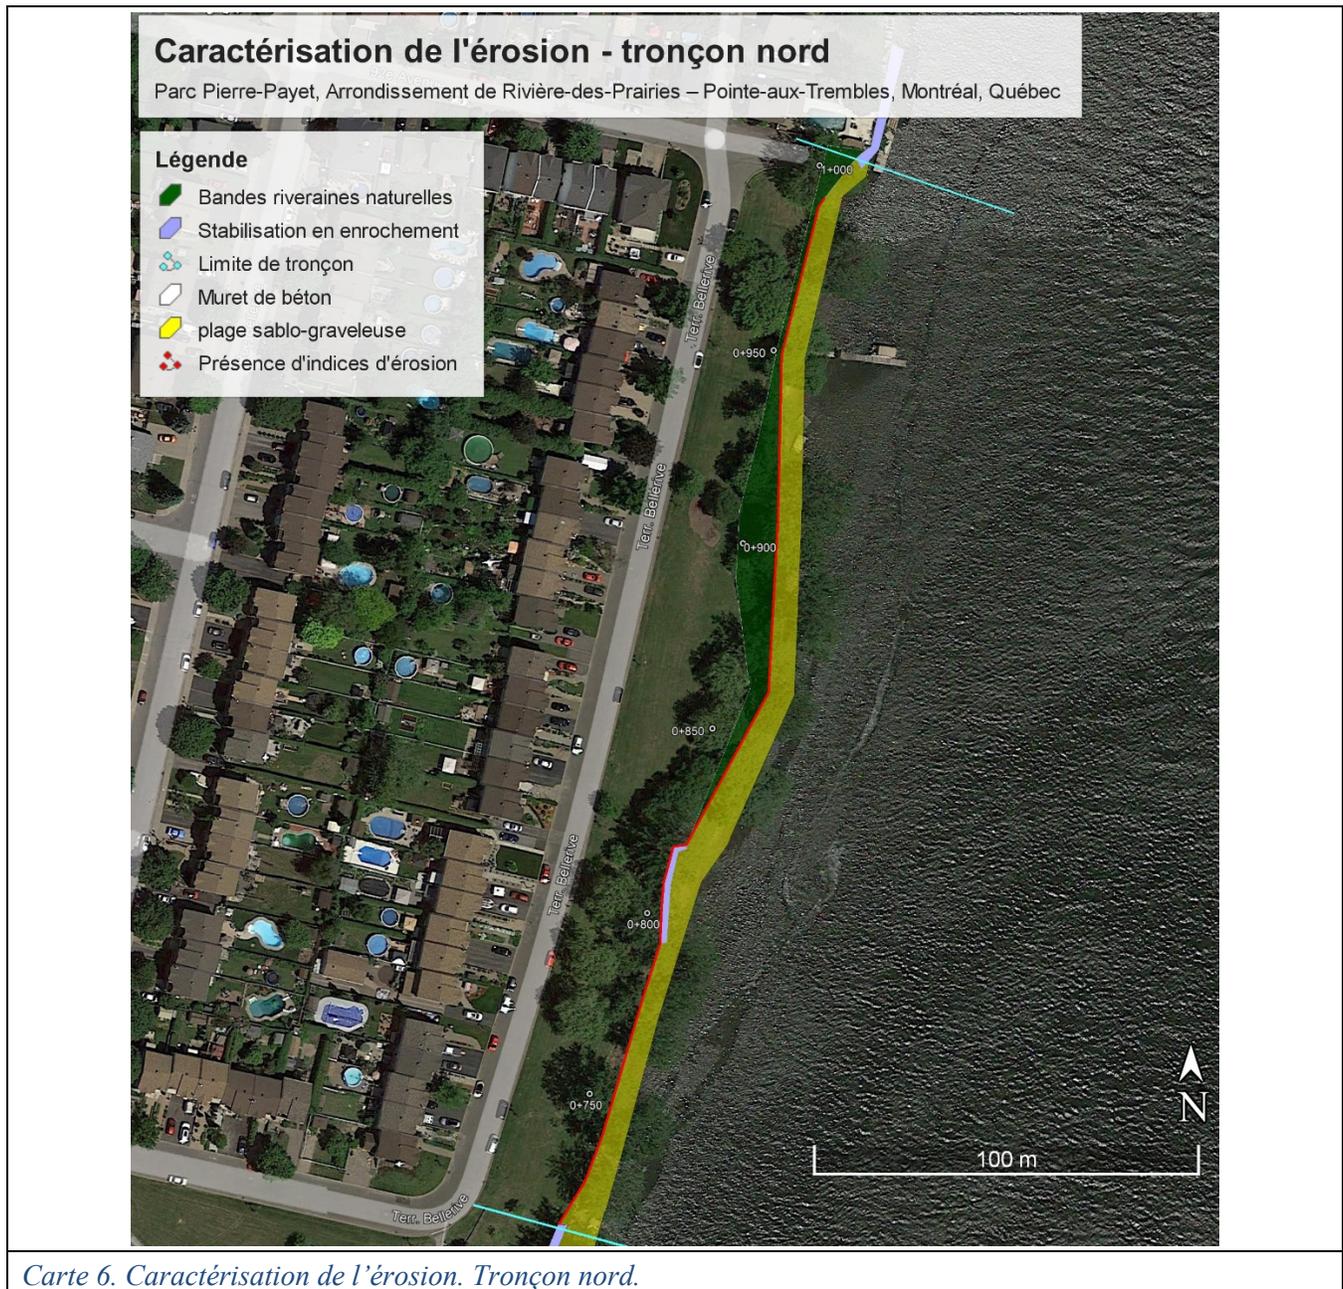
Carte 6. Caractérisation de l'érosion. Tronçon nord.

Comme le montre la Carte 6, l'érosion a été détectée sur 281 m, soit l'essentiel des berges de ce secteur. L'érosion est présente entre les chaînages 0+730 et 0+992. Dans la section sud du tronçon, l'érosion observée consiste par la présence de microtalus plus ou moins dénudé de végétation, généralement d'environ 0,3 m de hauteur et moins. Comme la pente du terrain augmente graduellement, la section nord du tronçon présente des talus plus hauts et plus érodés. Ces derniers dépassent parfois un mètre de haut. Plusieurs arbres sont d'ailleurs menacés, à long terme, par l'érosion.

Une courte section de 27 m de long de berges est enrochée (vers 0+810) le long de ce tronçon. Cet enrochement est constitué de grosses pierres déversées au sol. Son efficacité semble douteuse et l'érosion reste active.

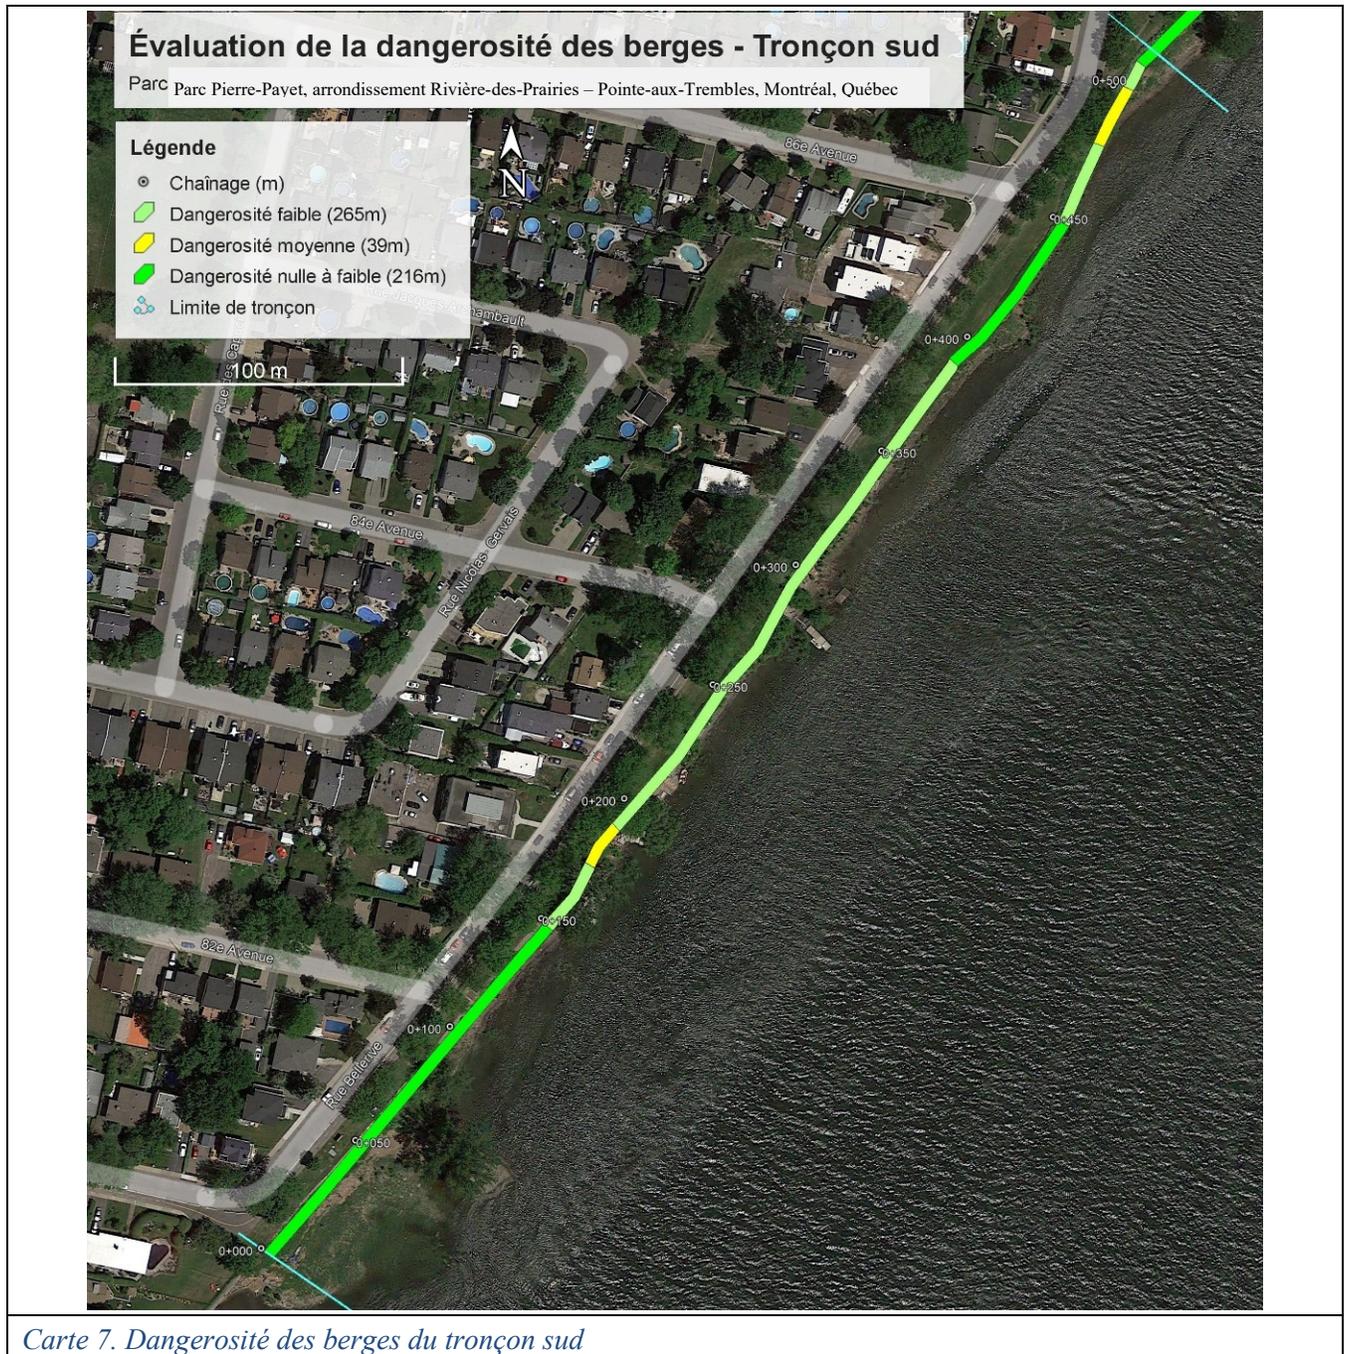
Carte 7. Dangerosité des berges du tronçon sud

La cartographie de la dangerosité des berges du tronçon Sud est présentée à la Carte 7. Comme il est possible de le constater, la partie nord du tronçon présente une section où la berge est de dangerosité moyenne sur 22 m de long (chaînage 0+490) et une autre au sud sur 17 m de long (chaînage 0+190). La distance entre le sommet du talus et la bordure de béton est en 2021 de 6 m et 7 m respectivement au point le plus proche. Autrement, les 481 autres mètres de berges de ce tronçon présentent une dangerosité pour les infrastructures considérées faible ou de nulle à faible.

1. D'une part, il serait pertinent d'évaluer les besoins en stabilisation sur les deux sections de berge en érosion jugée de dangerosité moyenne, c'est-à-dire sur une longueur totale identifiée de 39 m. La solution retenue pourrait par exemple être une approche mixte jumelant enrochements de pied de talus, phytotechnologies et végétalisation riveraine.

2. D'autre part, comme dans le tronçon sud, le talus d'érosion se trouve à une distance relativement proche de la bordure de béton du chemin (environ 10 m) et menace à long terme un sentier pédestre et des arbres de rue, il serait pertinent de réaliser des actions favorables à la stabilisation par la végétalisation de la berge. Il est donc proposé de réaliser des plantations de *Salix interior* et de *Cornus sericea* dans les secteurs ensoleillés en pied et dans le microtalus.

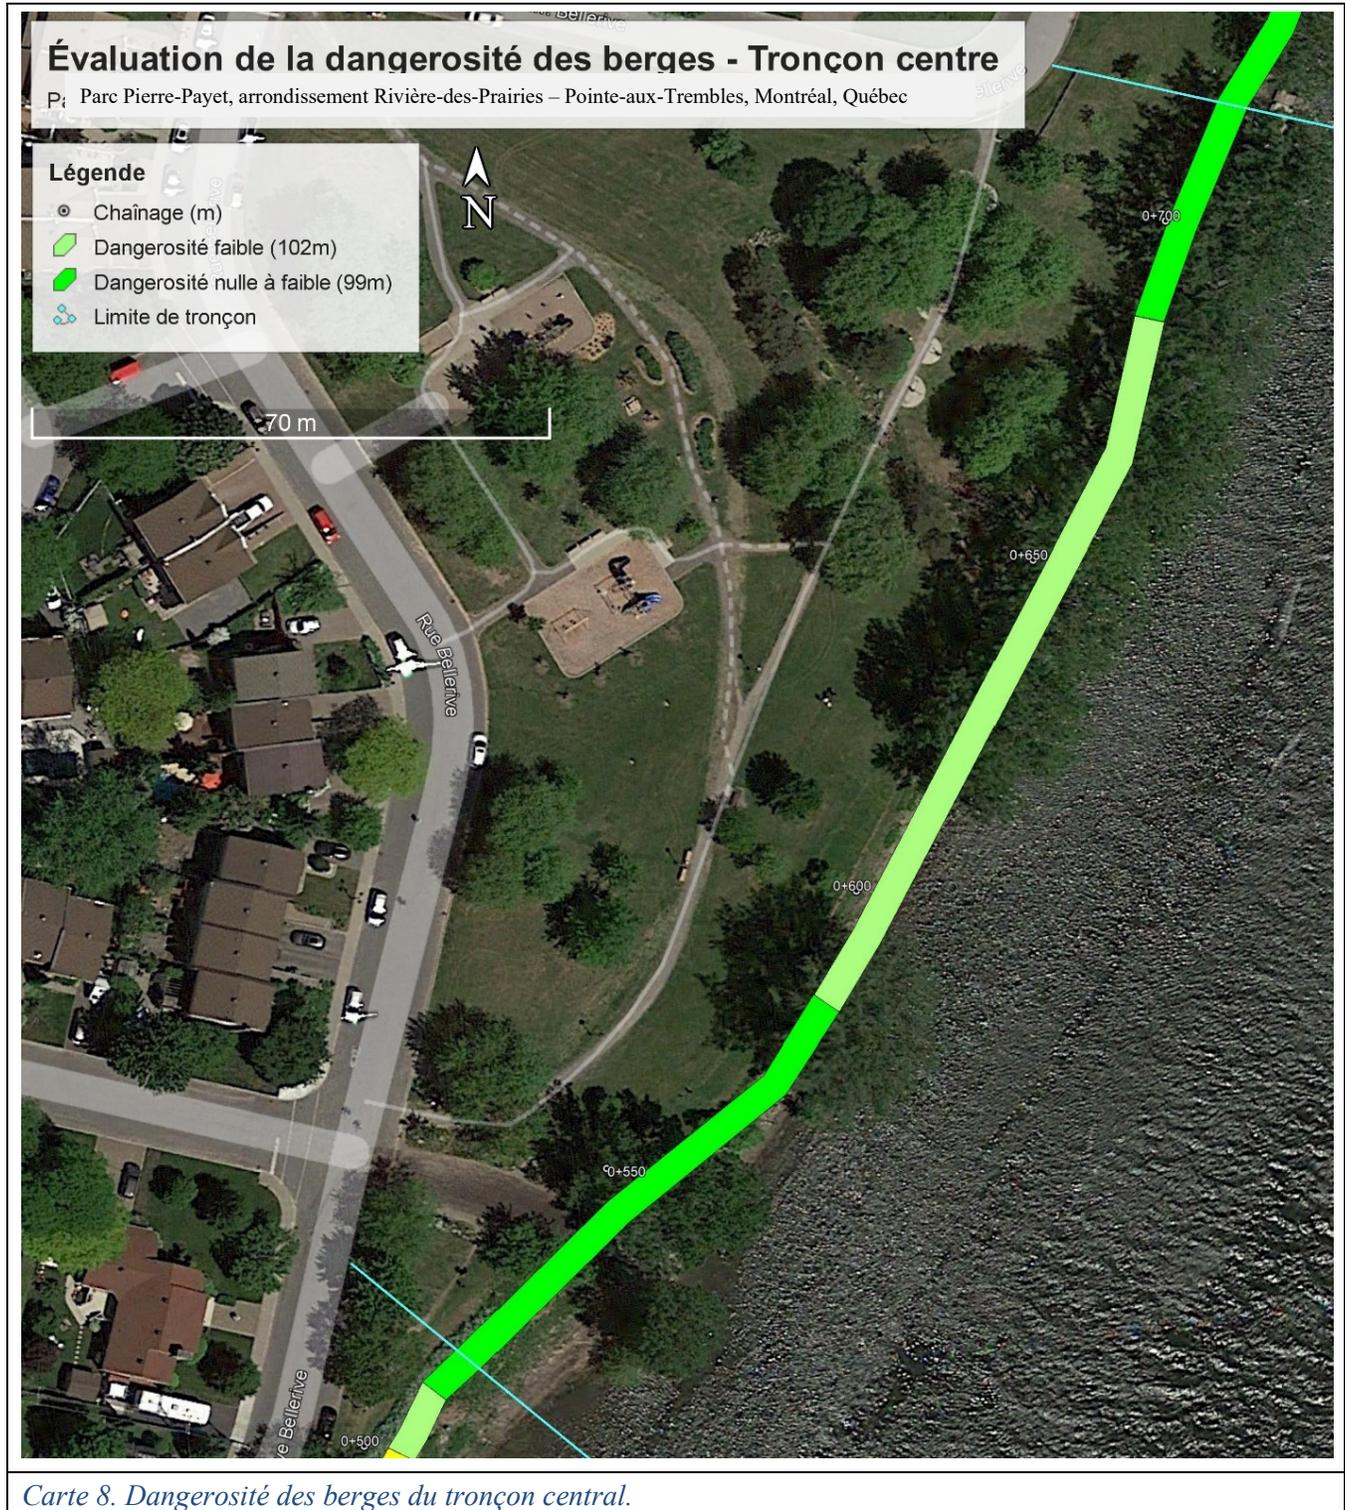
La cartographie de la dangerosité des berges du tronçon central est présentée à la Carte 8. Comme il est possible de constater, aucune section de berge ne présente de dangerosité considérée élevée ou imminente. Ainsi, toutes les berges (201 m) de ce tronçon présentent une dangerosité pour les infrastructures considérée faible ou de nulle à faible.

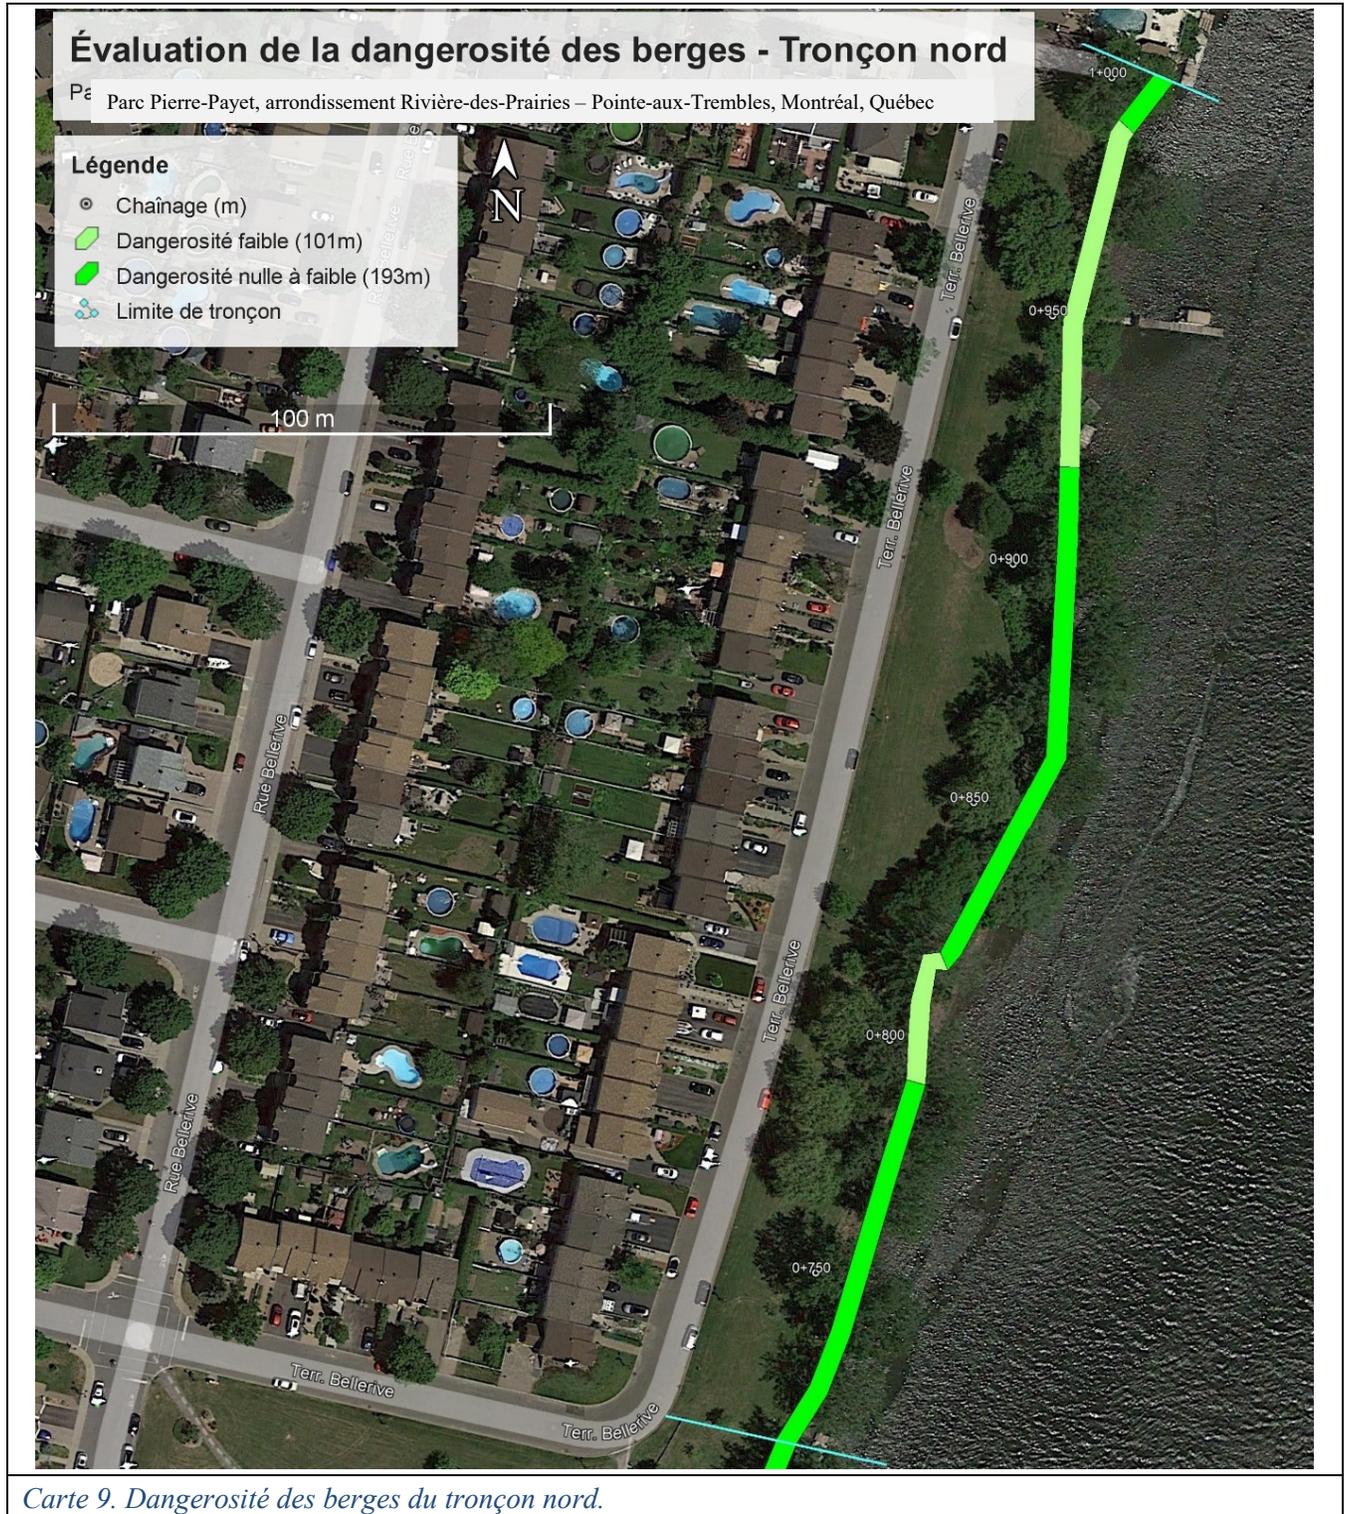
La cartographie de la dangerosité des berges du tronçon nord est présentée à la Carte 9. Comme il est possible de constater, aucune section de berge ne présente de dangerosité considérée élevée ou imminente. Ainsi, toutes les berges (294 m) de ce tronçon présentent une dangerosité pour les infrastructures considérée faible ou de nulle à faible.

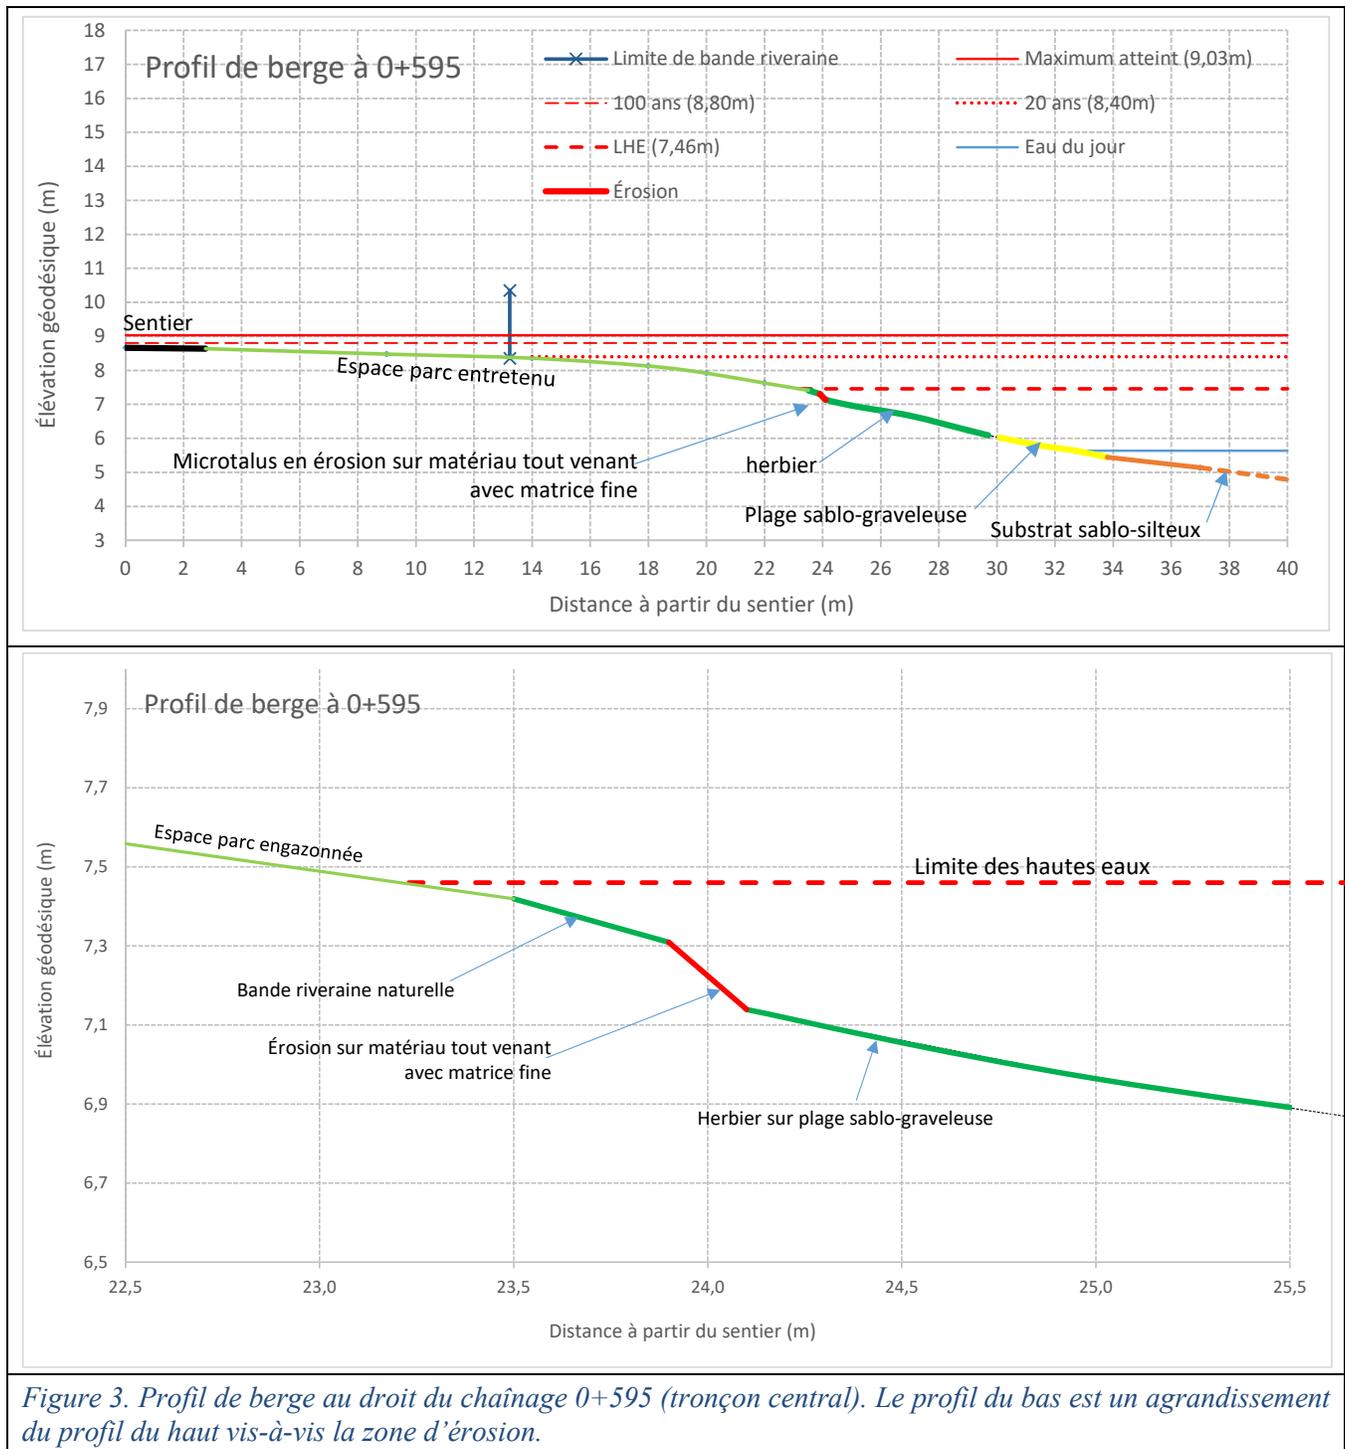
Concernant les deux premiers profils (avec érosion ; 0+595 et 0+667), sur les graphiques du haut, il est possible de constater l'existence d'un sentier situé respectivement à 24 et 29 m du microtalus en érosion. Comme la pente est douce, l'érosion devrait naturellement se stabiliser selon la pente naturelle de la plage. Ainsi, l'infrastructure ne serait jamais menacée par l'érosion. En contrepartie, il est possible de constater que les crues atteignent le sentier au moins tous les 50 à 100 ans et que la bande riveraine est sous l'eau tous les 20 ans. Comme la pente du talus est douce, les vagues ne génèrent pas d'érosion et ne font que glisser sur le gazon entretenu. Sur les profils du bas, il est possible de noter la limite entre la bande riveraine naturelle et celle engazonnée et entretenue. La seule partie naturellement végétalisée est située dans le littoral, soit sous la LHE de récurrence 2 ans. La plage en pied de talus est stabilisée avec une couverture végétale d'herbacée.

Figure 3. Profil de berge au droit du chaînage 0+595 (tronçon central). Le profil du bas est un agrandissement du profil du haut vis-à-vis la zone d'érosion.

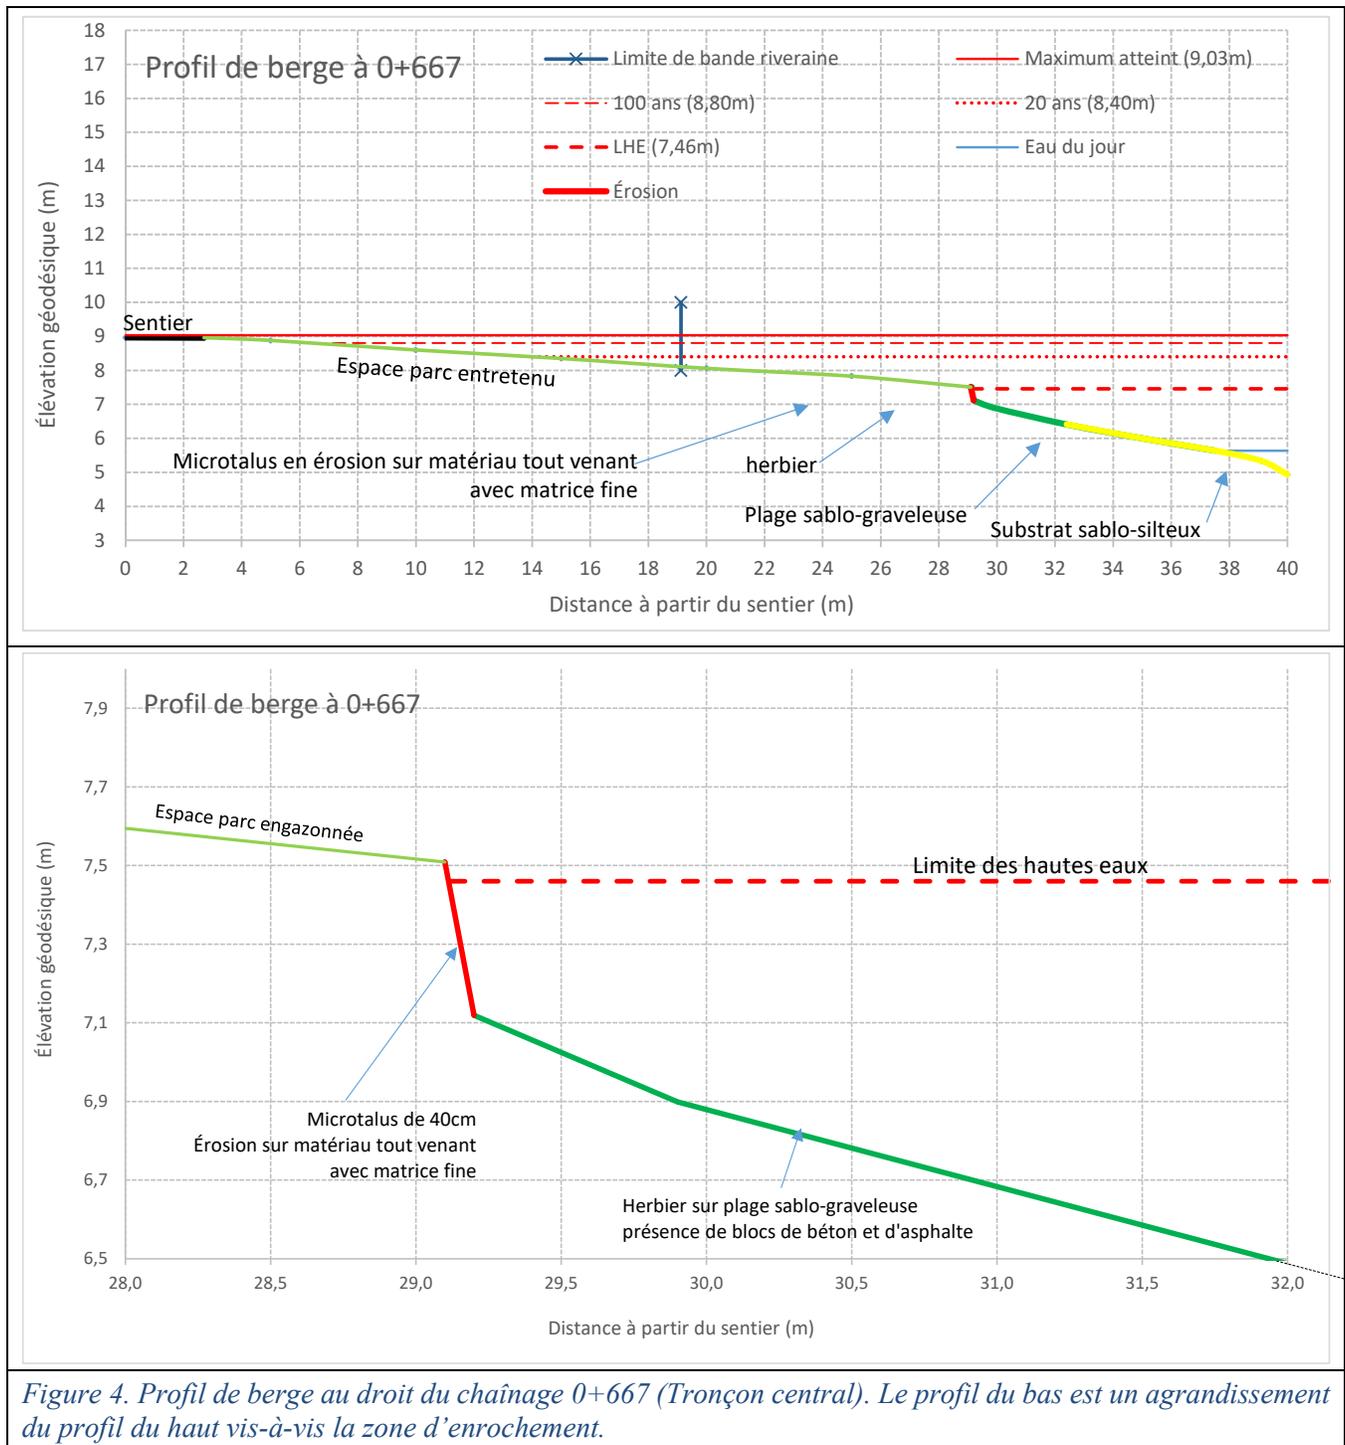
Figure 4. Profil de berge au droit du chaînage 0+667 (Tronçon central). Le profil du bas est un agrandissement du profil du haut vis-à-vis la zone d'enrochement.

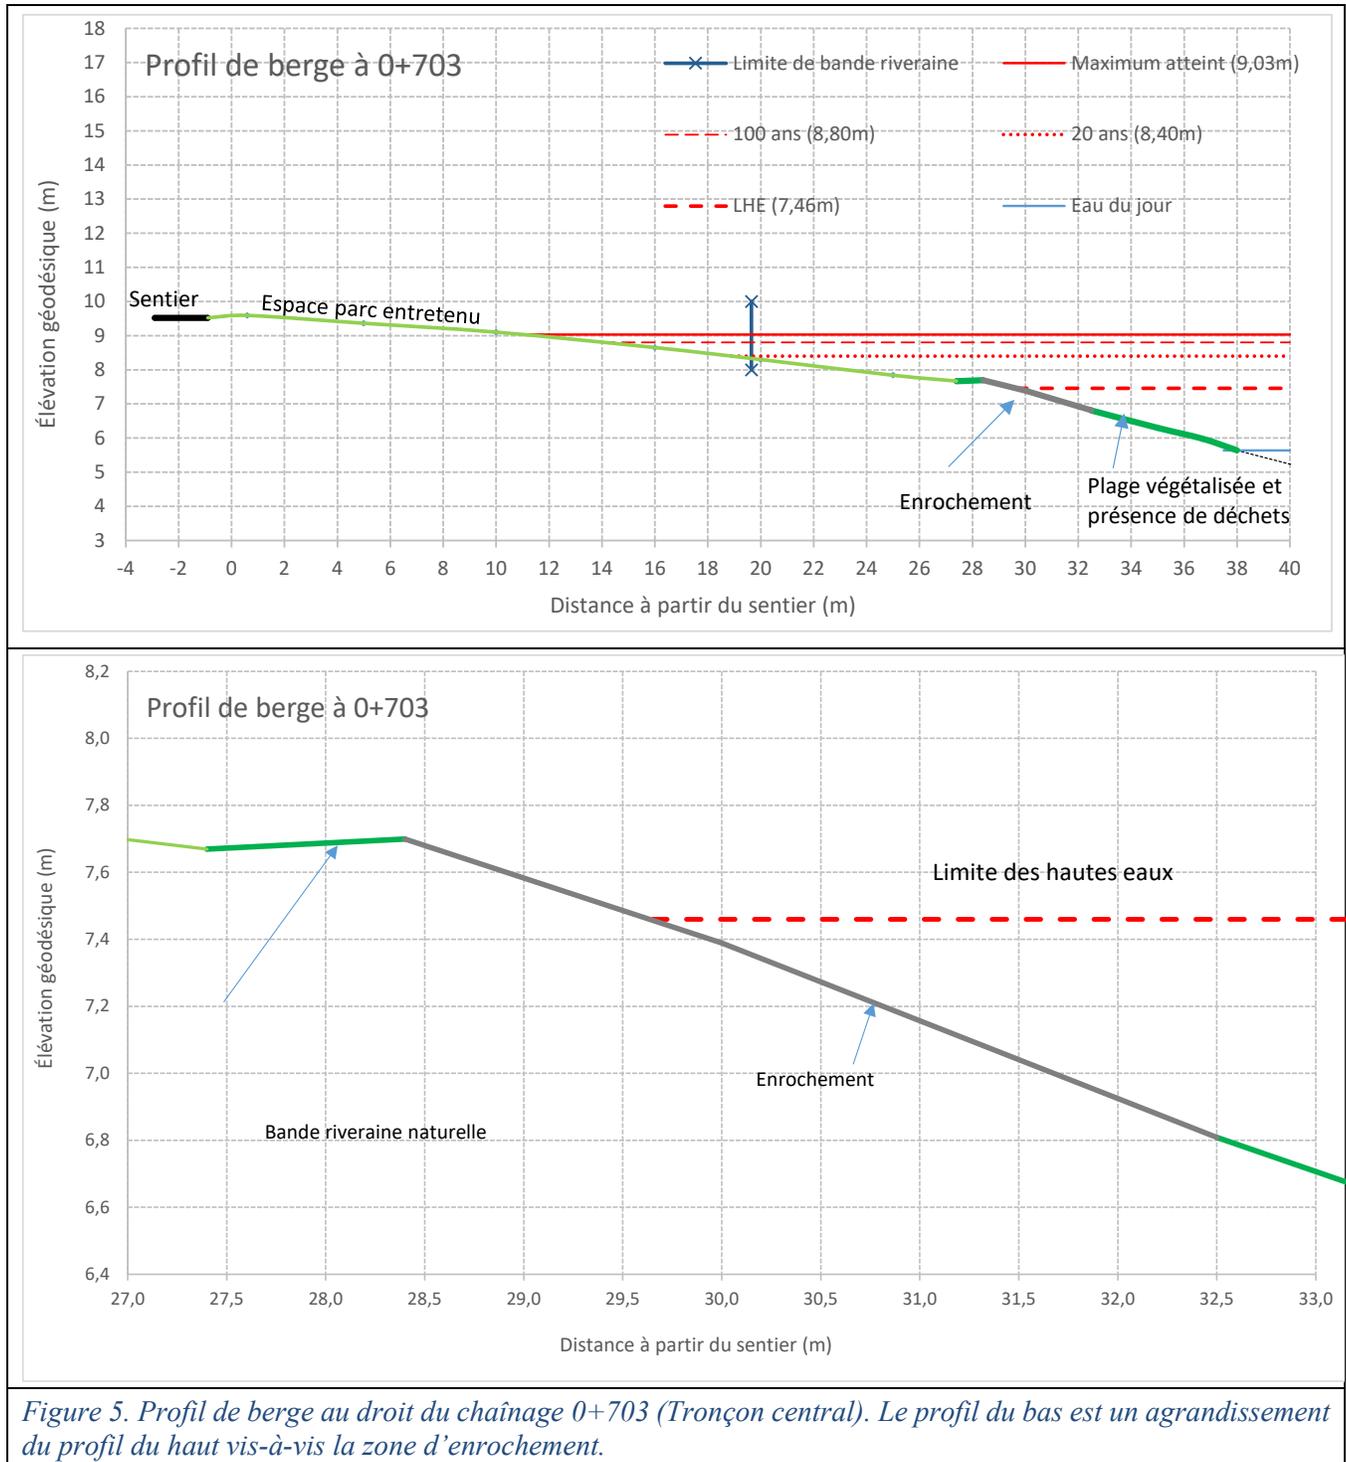
Figure 5. Profil de berge au droit du chaînage 0+703 (Tronçon central). Le profil du bas est un agrandissement du profil du haut vis-à-vis la zone d'enrochement.
