DEMANDES DE DÉMOLITION COMPLÈTE DU BÂTIMENT SITUÉ AU :
1222, avenue Van Horne

Présentation au comité d'étude des demandes d'autorisation de démolition

1222, AVENUE VAN HORNE

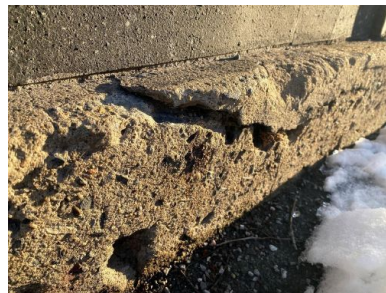
(Voir photo 1 à l'annexe A)

Fissuration importante des murs de fondation

Plusieurs fissures ou éclatements du béton sont visibles sur la face extérieure des murs de fondations. Sur la façade latérale du bâtiment, certaines de ces fissures se prolongent dans l'enveloppe de brique sus-jacente, indiquant que celles-ci ne sont pas superficielles et induisent des mouvements différentiels dans la structure.

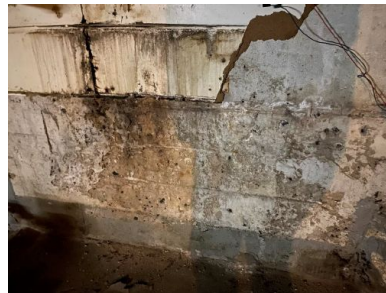
(Voir photos 2 et 3 à l'annexe A)

Efflorescence sur la face intérieure des murs de fondation

De l'efflorescence est visible sur la majorité de la surface intérieure des murs de fondation Van Horne (Nord) et latéral (ouest) laissant présager une forte contamination aux ions chlorure.

Bien que la contamination aux ions chlorure ne cause que rarement une détérioration des pierres constituant le béton, la pâte de ciment est quant à elle rapidement détériorée par la contamination, pouvant causer la perte d'intégrité structurale du mur, menant initialement à des tassements et pouvant mener à un effondrement complet du mur.

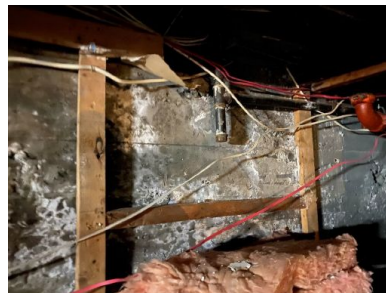
Absence de membrane d'étanchéité sur le mur de fondation

Notre examen des murs de fondation périmétriques n'a pas permis de détecter la présence d'une membrane ou d'une quelconque mesure d'étanchéité du mur de fondation. L'absence de mesure de contrôle des infiltrations au niveau des murs de fondation explique leur détérioration constatée à l'intérieur du bâtiment.

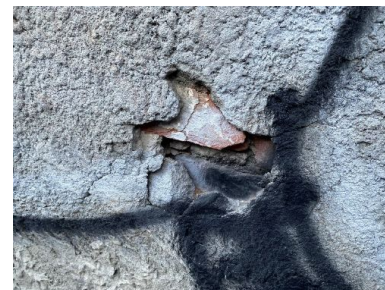
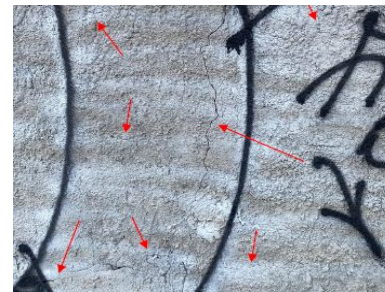
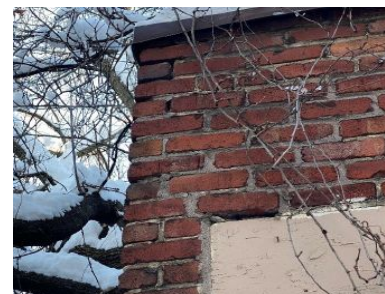
(Voir photos 4, 5 et 6 à l'annexe A)

Maçonnerie des façades latérales ouest et ruelle détériorée et présentant des lézardes importantes

De nombreuses lézardes sont visibles sur la façade latérale ouest avant, majoritairement recouverte d'un crépi. La maçonnerie de briques d'argile est visible aux endroits où le crépi est manquant.

Les façades latérale ouest arrière et ruelle présente moins de fissuration, toutefois certaines unités de maçonnerie sont fendues et leurs joints de mortier sont fortement détériorés.

Au moins une allège de fenêtre fendue a été observée.

Aucun prélèvement de brique n'a été réalisé pour déterminer l'état de vieillissement des unités de maçonnerie. Les briques apparentes, principalement sur les façades latérale ouest arrière et ruelle semblent en fin de vie.

La fin de vie des unités de brique d'argile ne signifie pas nécessairement un risque d'effondrement imminent ou de dommage structural, mais plutôt la nécessité de les remplacer en vue d'une restauration de la façade. Les briques détériorées présenteront une grande perméabilité et porosité, les rendant fragiles et très sensibles aux cycles de gel-dégel.

La perméabilité de la brique maintiendra le nouveau mortier ou le mortier existant en condition humide, causant sa détérioration accélérée. La détérioration du mortier et des briques d'un mur porteur compromet sa capacité portante.

Selon nos observations sur place, les murs des façades latérales ouest avant et arrière sont porteurs.

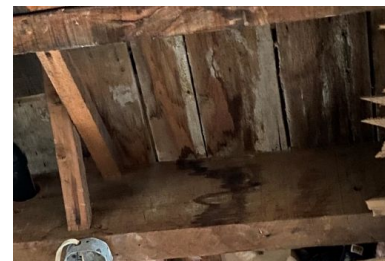
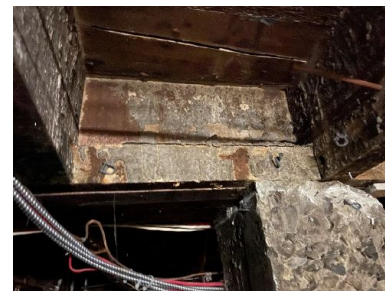
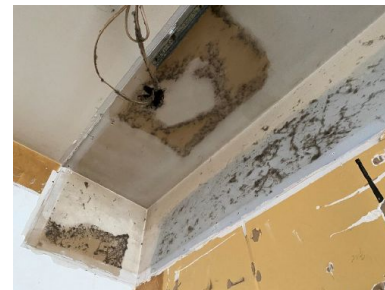
(Voir photos 7, 8 et 9 à l'annexe A)

Nombreuses traces d'infiltration d'eau et humidité dans la charpente de bois du RDC et de l'étage

De nombreuses taches et détériorations dues à la présence d'eau et d'humidité sont visibles aux plafonds du sous-sol et du RDC, laissant présager une problématique d'infiltration d'eau dans le bâtiment. La qualité incertaine de la jonction entre les volumes avant et arrière du bâtiment et une problématique ancienne d'étanchéité de l'enveloppe pourraient expliquer en grande partie les dommages associés à ces infiltrations d'eau.

Les conditions observées ne constituent par un danger structural éminent, mais témoignent du vieillissement de la structure, accéléré par des avaries passées.

La majeure partie de la structure étant couverte, il n'est pas possible d'évaluer l'étendue de la détérioration de la structure du toit et de l'étage.

Présence de traces de moisissures dans le local du RDC

Plusieurs traces de moisissure ont été observées dans l'ancien local commercial au RDC ayant servi de restaurant. Les finitions architecturales n'ont pas été retirées au-delà de la démolition déjà réalisée avant notre visite, ne nous permettant pas de vérifier l'étendue de la moisissure.

L'étage supérieur étant utilisé comme unité résidentielle, la présence de moisissures au plafond du RDC est préoccupante pour la salubrité de l'appartement.

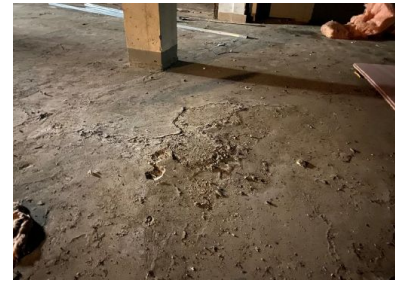
(Voir photo 11 à l'annexe A)

Soulèvement et fissuration de la dalle sur sol

La dalle sur sol au sous-sol du volume avant du bâtiment est fortement fissurée et présente en plusieurs endroits des soulèvements caractéristiques d'une réaction pyritique.

Cette condition ne compromet pas l'intégrité structurale du bâtiment, mais compromet l'usage optimal du sous-sol.
