# COMITÉ DE DÉMOLITION

7552, avenue Henri-Julien

Consultation écrite

Du 16 novembre au 1<sup>er</sup> décembre 2021

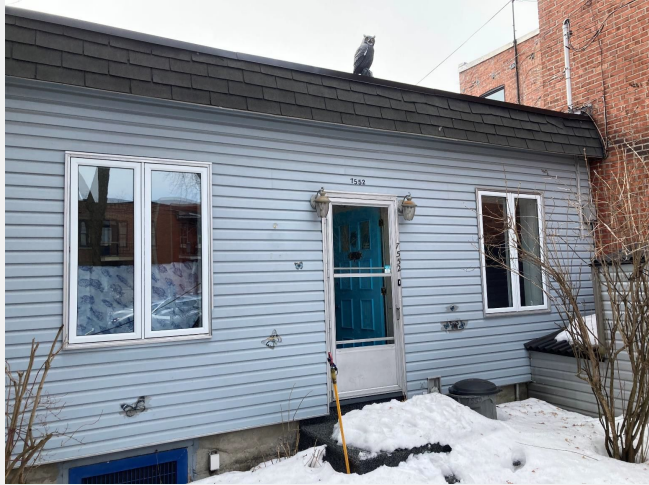
Revêtements désuets à remplacer - risque d'infiltrations d'eau

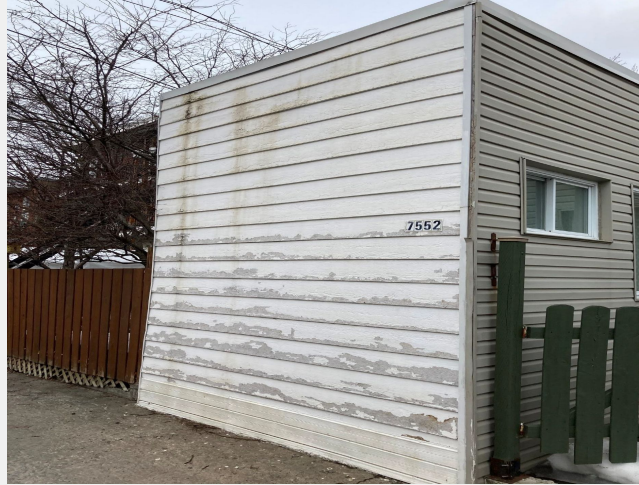
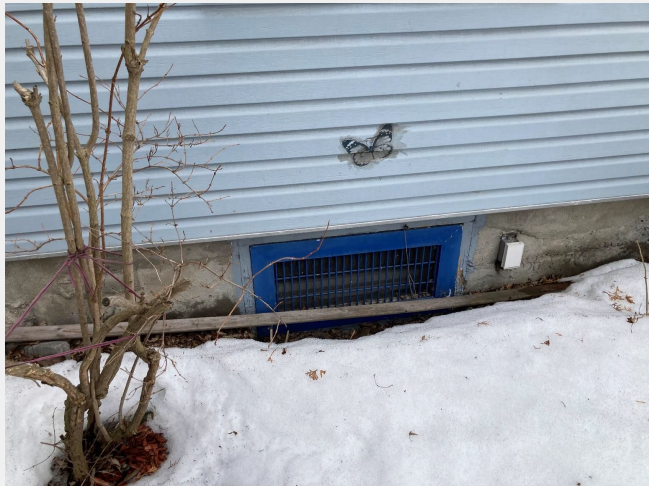
Absence de margelles et d'imperméabilisation

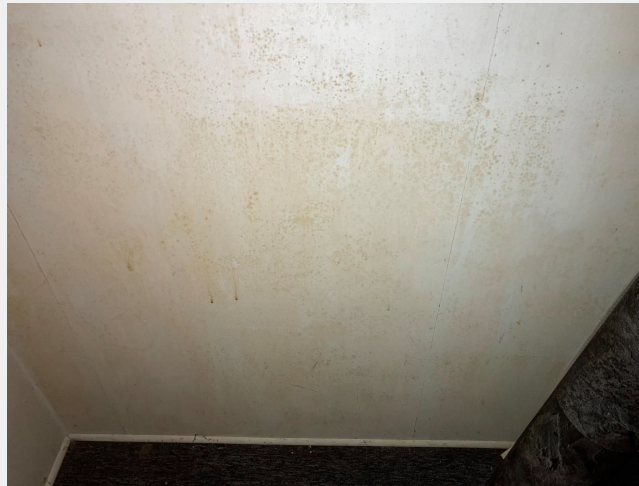
Moisissures au sous-sol - présence d'humidité

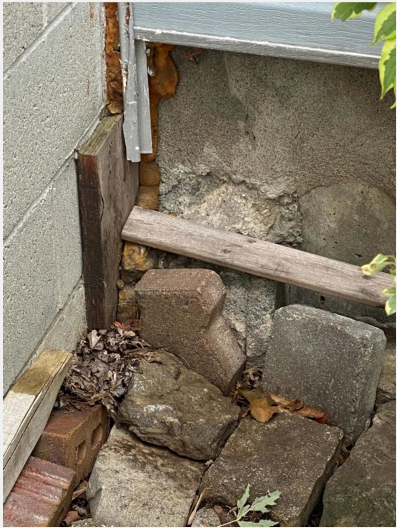
Dégradation des murs de fondation - à reconstruire

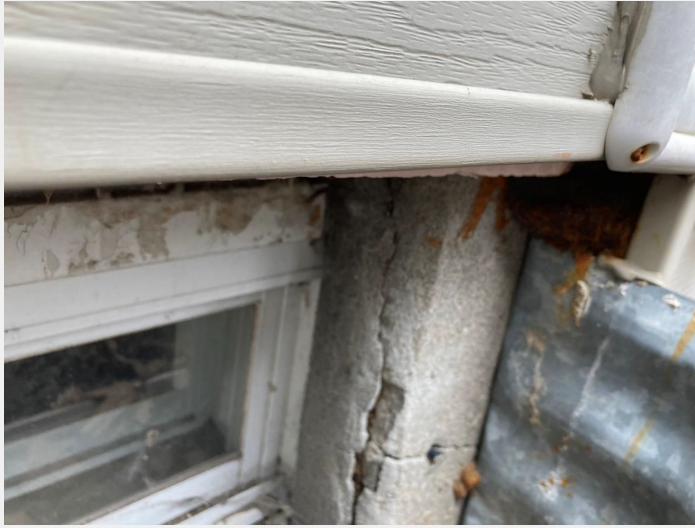
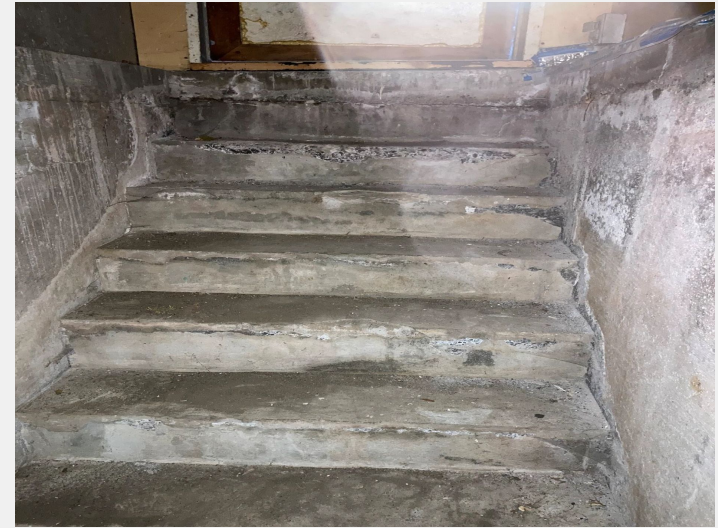
Efflorescence

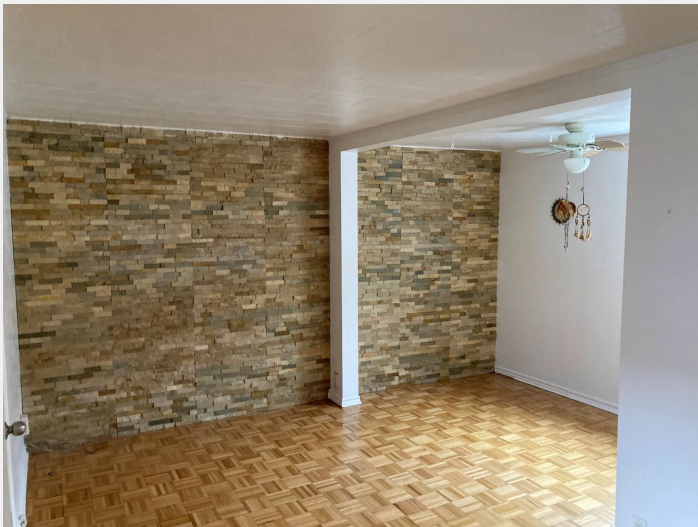
Hauteur plancher-plafond non conforme (7')

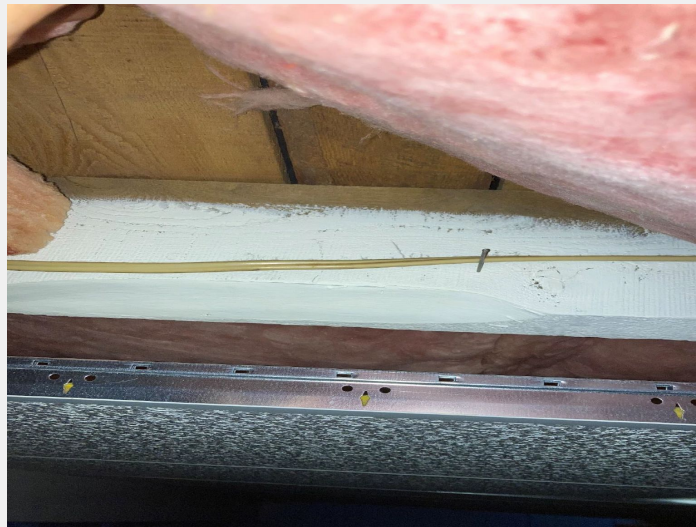
Solives de dimensions inadéquates - charge supplémentaire en raison du soufflage du plancher
