# Comité de démolition

Mardi le 26 septembre 2023  
1864, rue Préfontaine

# Certificat de démolition

## 1864, rue Préfontaine

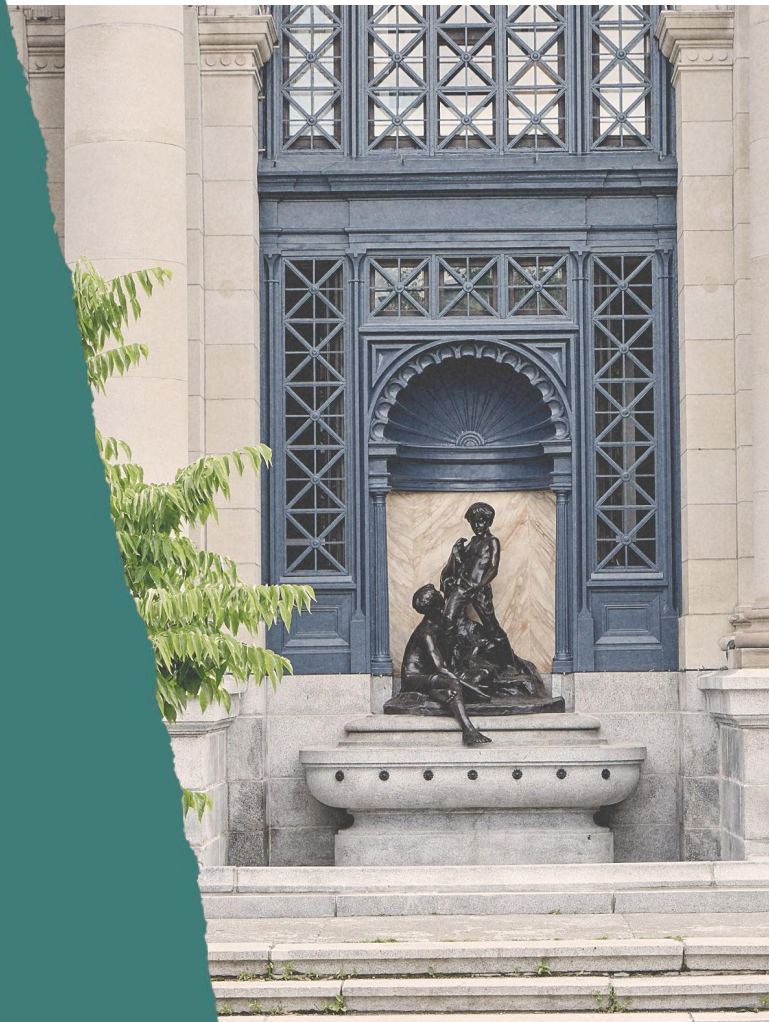
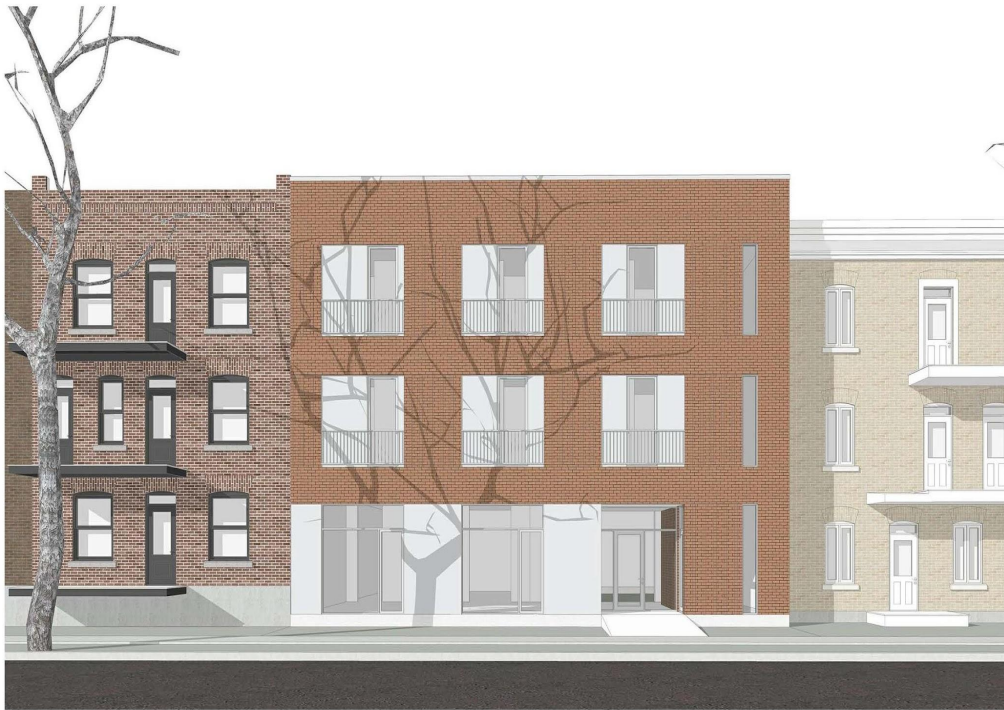
Le projet de remplacement consiste en la construction d'un immeuble résidentiel, de type maison de chambres (vingt et un unités), érigé sur trois étages, avec sous-sol, implanté en mode contigu.

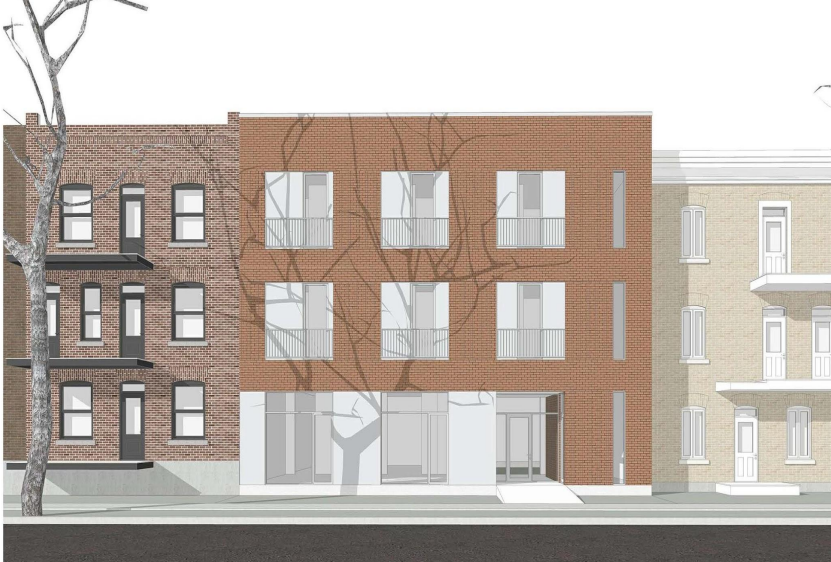
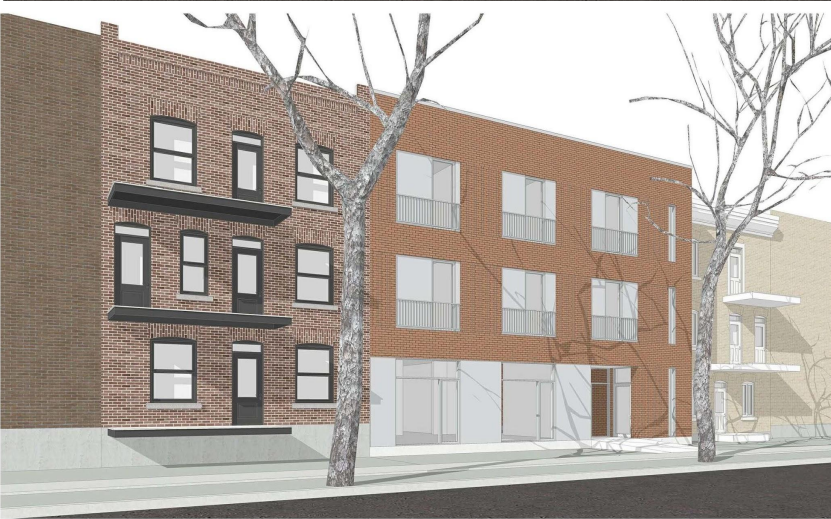
Le requérant a déposé des plans préliminaires du projet de remplacement pour le lot dégagé, consistant en un immeuble résidentiel, de type maison de chambres (vingt et un unités), érigé sur trois étages, avec sous-sol.

Différents éléments pour le parti architectural ont été définis par les architectes au dossier. Le projet :

- Propose une architecture de facture contemporaine et modeste;
- Permet certains alignements avec les voisins adjacents;
- Offre une matérialité qui s'inscrit dans la continuité du cadre bâti.
